Dzīvojamās mājas apsekošanas reģistrācijas žurnāls

Nr. 20250531-34

Adrese: "Kalna māja", Kocēni, Kocēnu pag.

Būves pamatkonstrukcijas

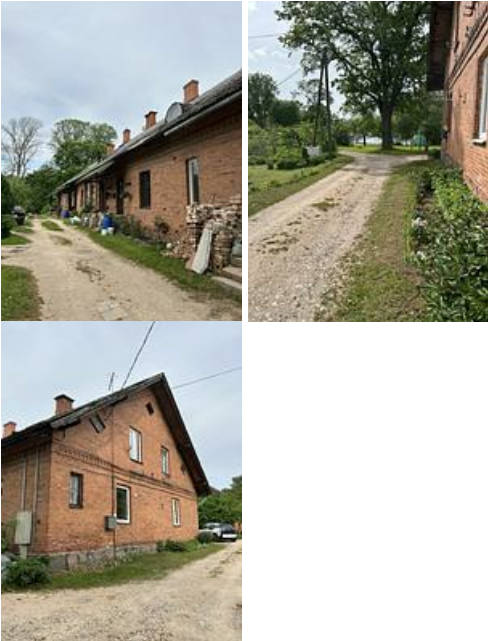
Nr.p.k	Apsekojamais objekts (dzīvojamā māja vai tās daļa, iekārtas vai elementa nosaukums, inženiertīklu veids)	Vērtējums / Stāvoklis	Apraksts / Nepieciešamās darbības bojājumu novēršanai
1	Braucamās daļas segums	Apmierinošs	<p>Mīkstais segums.</p>

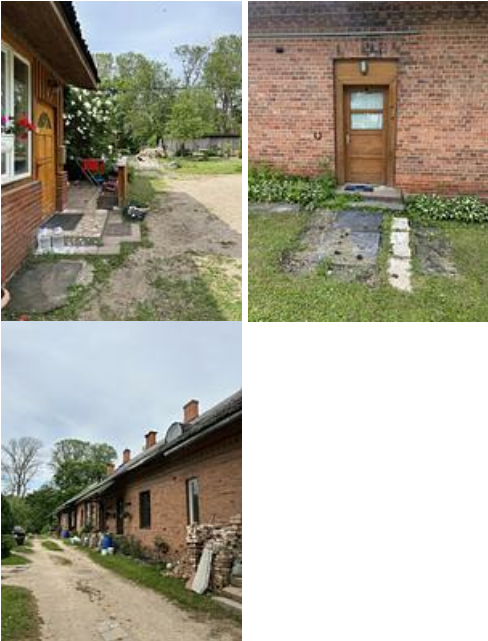
2	Gājēju ietvju segums	Apmierinošs	<p>Iestaigātas taciņas, zāle un grants segums.</p>

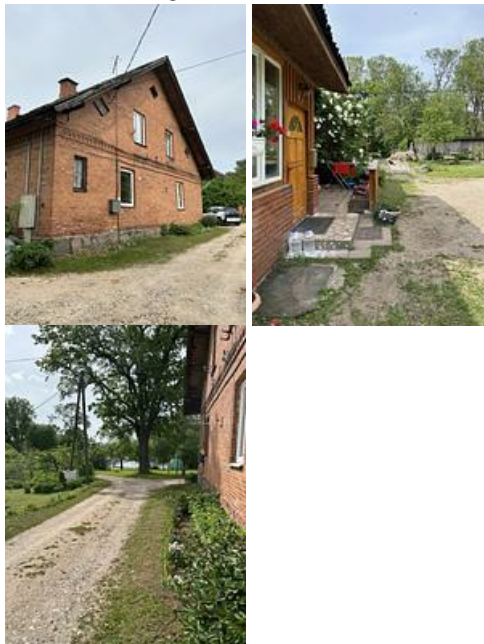
4	Stāvlaukumi / stāvvietas	Neapmierinošs	<p>Stāvvietas ir uz mīkstā seguma vai zālē. Nepieciešams ierīkot cieto segumu lai samazinātu āļu un c. auto ķīmijas</p>

Ņemot vērā seguma raksturīgā 0,3% slīpuma dēļ, šajā zonā ir izstrādāta
nonākšanu augsnē.

Neapmierinošs - 2 000,00 € • Teritorija, Stāvlaukumi / stāvvietas, Neapmierinošs - 5 000,00 €

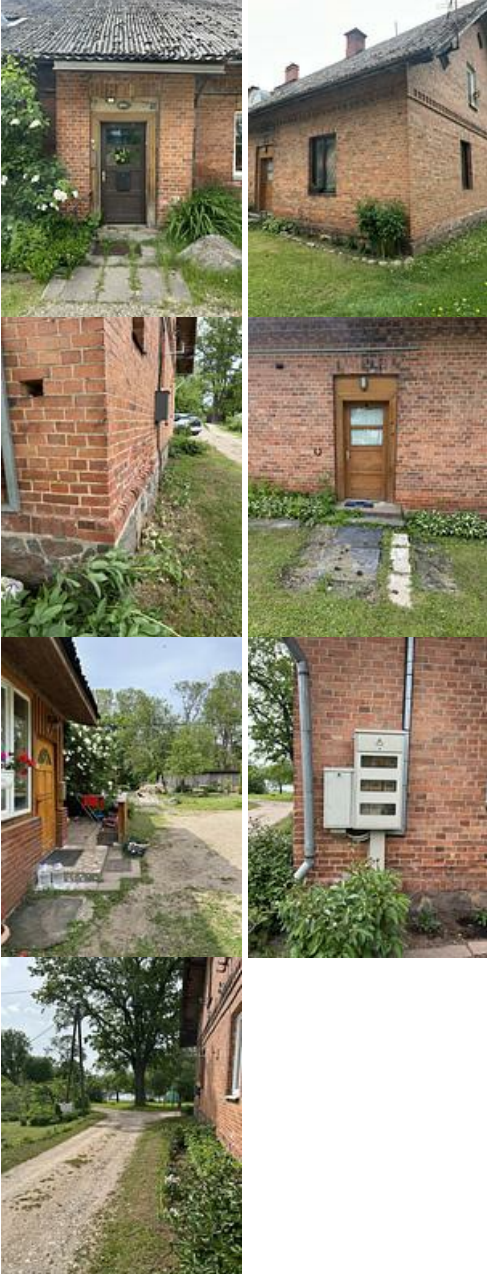
Nr.p.k	Apsekojamais objekts (dzīvojamā māja vai tās daļa, iekārtas vai elementa nosaukums, inženiertīklu veids)	Vērtējums / Stāvoklis	Apraksts / Nepieciešamās darbības bojājumu novēršanai
1	Apzaļumojuma ietekmes uz dzīvojamo māju	Neapmierinošs	<p>Apzaļumojumi tieši piekļaujas mājai. tas var piesaistīt mitrumu un bojāt ēkas fasādi.</p>

Provizoriskās izmaksas trūkumu novēršanai: • Teritorija, Apzaļumojuma ietekmes uz dzīvojamo māju,

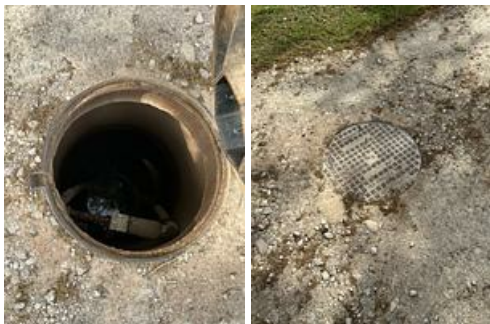
Nr.p.k	Apsekojamais objekts (dzīvojamā māja vai tās daļa, iekārtas vai elementa nosaukums, inženiertīklu veids)	Vērtējums / Stāvoklis	Apraksts / Nepieciešamās darbības bojājumu novēršanai
1	Aukstā ūdens apgādes sistēma ievads	Apmierinošs

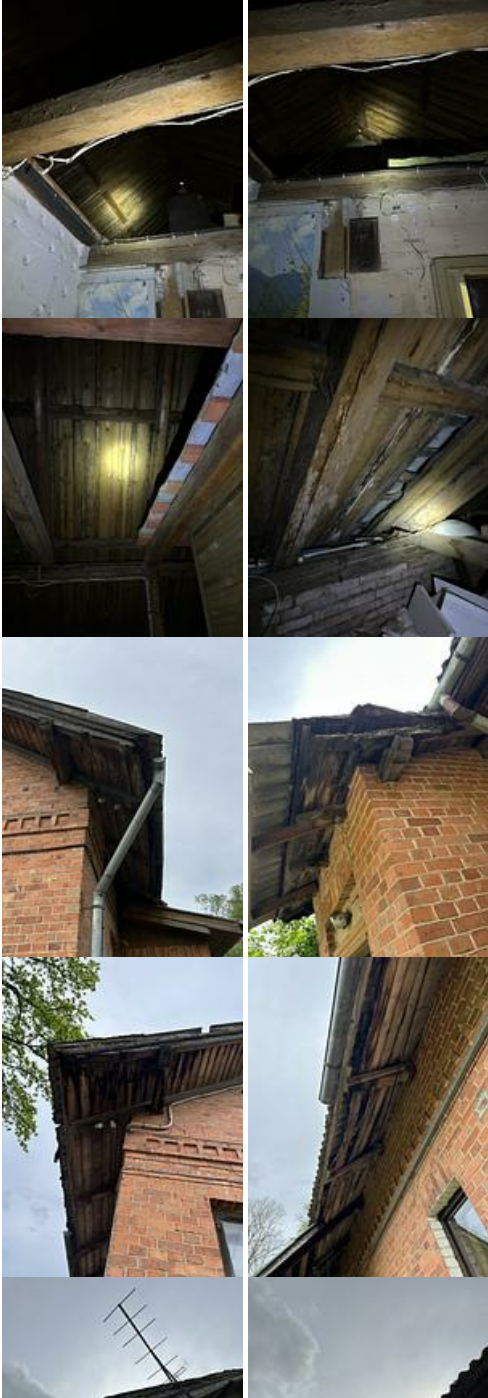
Nr.p.k	Apsekojamais objekts (dzīvojamā māja vai tās daļa, iekārtas vai elementa nosaukums, inženiertīklu veids)	Vērtējums / Stāvoklis	Apraksts / Nepieciešamās darbības bojājumu novēršanai
1	Jumta nesošo konstrukciju vizuālais stāvoklis	Avārijas	<p>Jumta nesošās konstrukcijas ir nolietojušās. vietām ilgstoša mitruma iedarbībā koki ir pilnībā sapuvusi un ar lieļiem izdrupumiem. Nepieciešams veikt jumta renovāciju.</p>

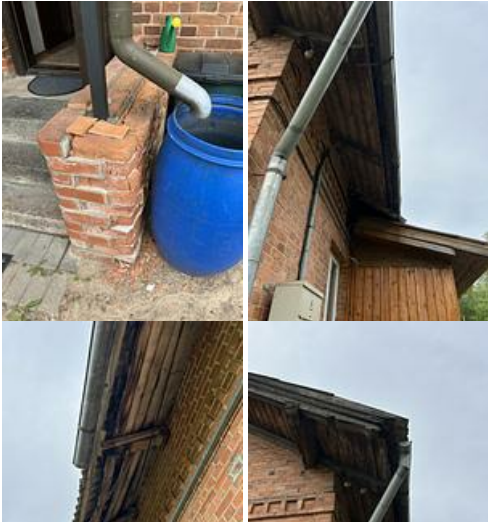
7	Ūdensnoteku tīrība	Neapmierinošs	<p>Noteikas izskatās tīras, bet vietām tās nav. Nepieciešams ierīkot notekas visapkārt mājai.</p>  
8	Ūdensnoteku sistēmas un vai nav radusies sistēmas daļu deformācija, caurrūsējumi	Apmierinošs

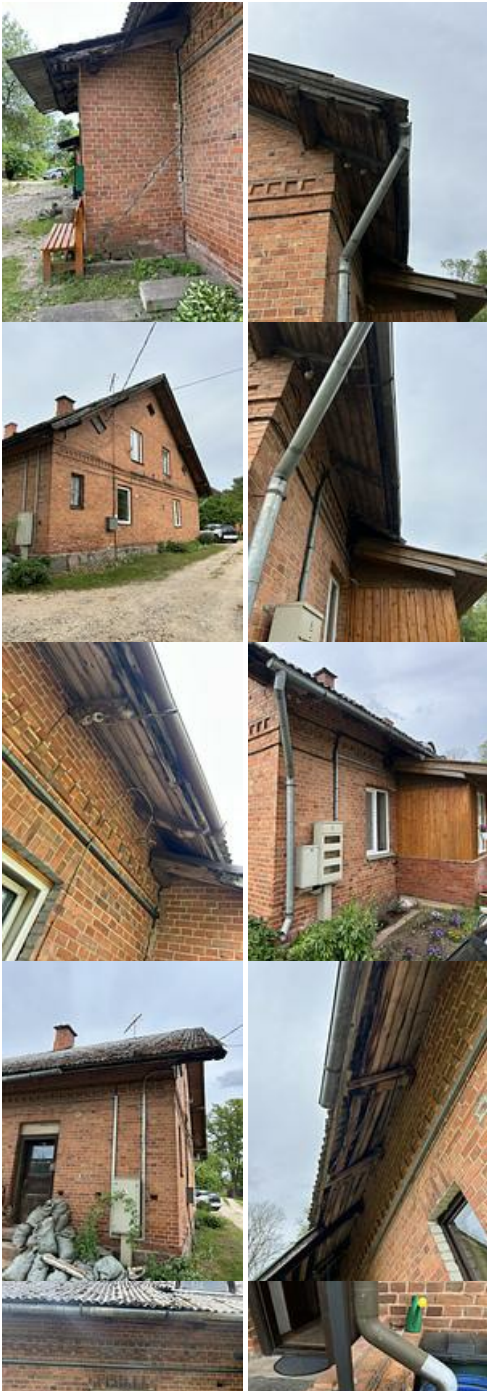
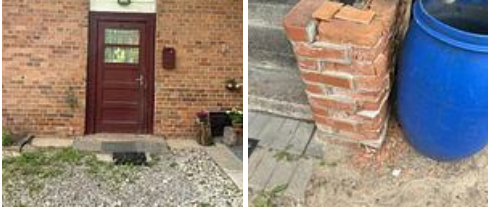
Nr.p.k	Apskojamais objekts (dzīvojamā māja vai tās daļa, iekārtas vai elementa nosaukums, inženiertīklu veids)	Vērtējums / Stāvoklis	Apraksts / Nepieciešamās darbības bojājumu novēršanai
1	Fasāde	Neapmierinošs	<p>Vietām ir plaisas starp ķieģeļiem un ķieģeļi sākuši izdrupt. Citur novēroti nekvalitatīvi remontu kas izraibina fasādi un degradē skatu. Nepieciešams veikt fasādes atjaunošanu.</p>

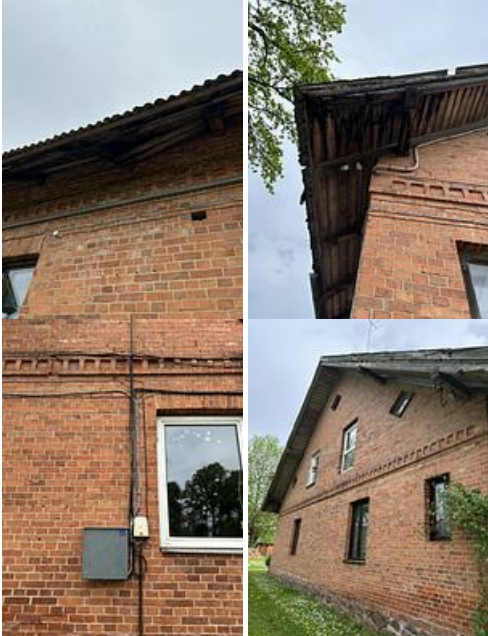
4	Karnīzes un citas arhitektūras detaļas	Neapmierinošs	<p>Vietām fasādes detaļām izkrituši vai izdrupuši ķieģeļi.</p>

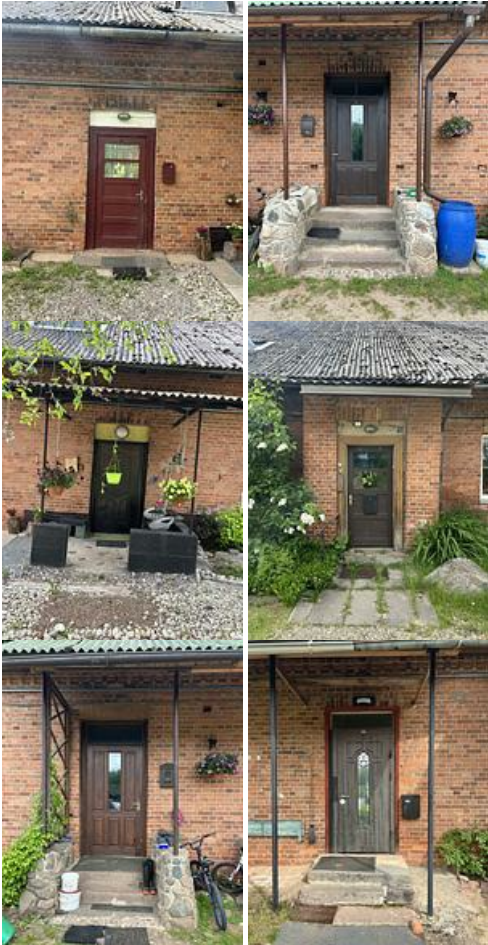
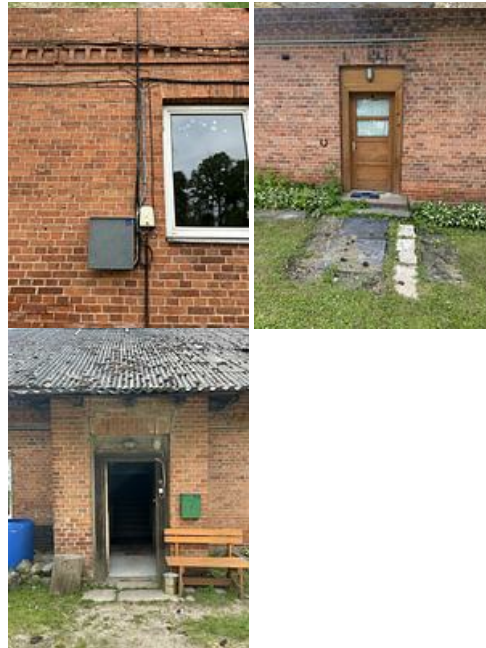
8	Logi un durvis, to rāmji un blīvējums	Neapmierinošs	<p>Durvis vecas un nolietijušās. Katras durvis ir savs dzīvoklis.</p>

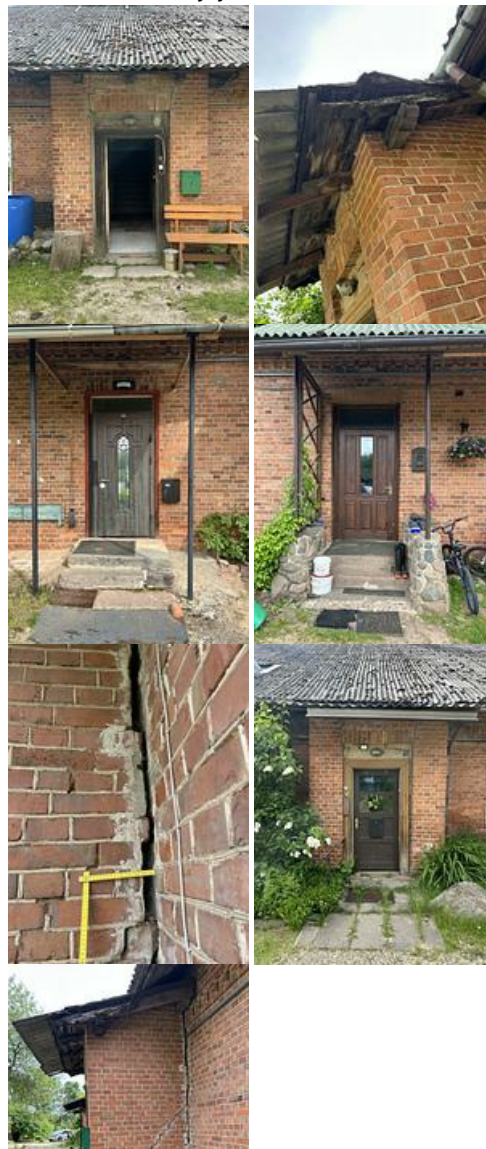
Jumtiņi virs ieejas

Avārijas

Daži jumtiņi ir labi bet pārsvarā tie ir sliktā stāvoklī. Sēžas gan viss priekšnams ar jumtiņu, gan virs durvīm ķieģeļi un, nav noteku sistēmas. Nepeiciešms viekt paisu monitorīnu un bojājumu novēršanu.

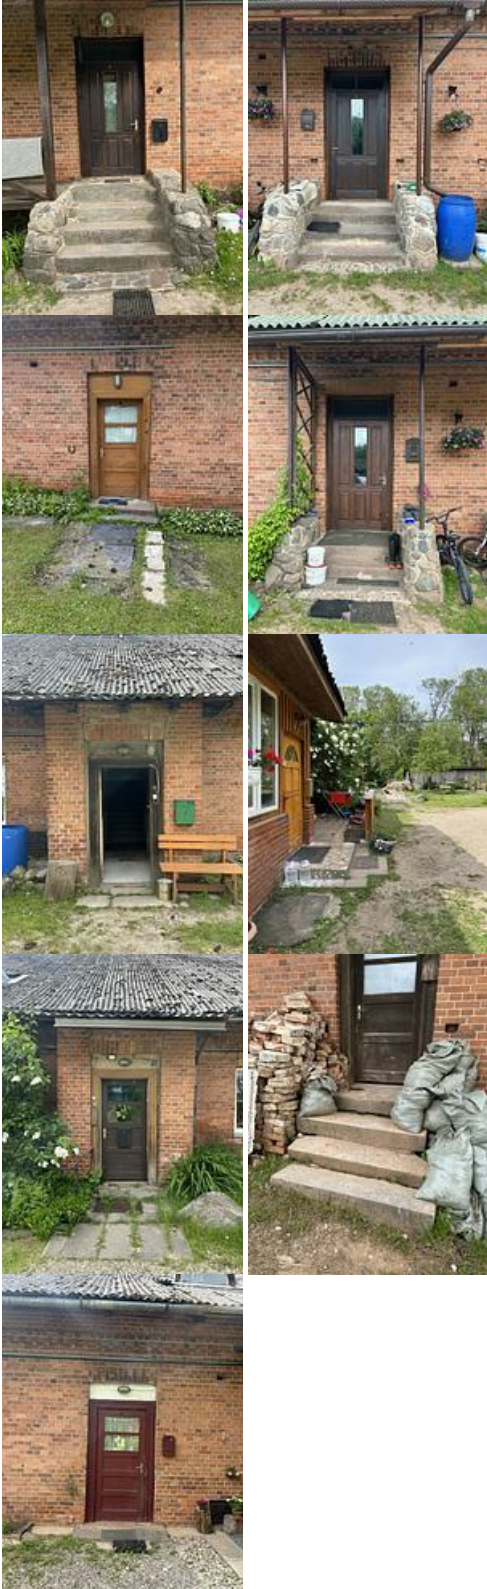
11	Lieveņi	Neapmierinošs	<p data-bbox="778 309 1401 427">Katrs saimnieks izbūvējis un uztur savu lieveņi. To stavokļi ir dažādi, bet kopumā tie ir nolietušu, nelīdzeni un saplaisājuši. Citi izaugusi zālēs. Pie viena lieveņa vērojami būvniecības atkritumu maisi.</p>

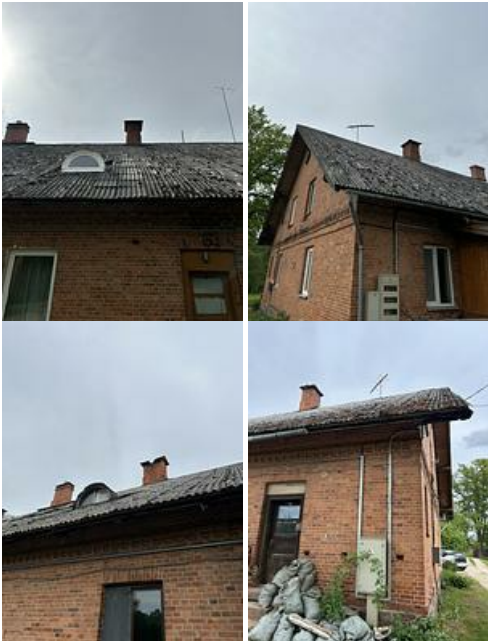
Nr.p.k	Apskojamais objekts (dzīvojamā māja vai tās daļa, iekārtas vai elementa nosaukums, inženiertīklu veids)	Vērtējums / Stāvoklis	Apraksts / Nepieciešamās darbības bojājumu novēršanai
1	Skursteņi	Avārijas	<p>Skursteņi ir bojāti. vienam izdrūkt daudz ķieģeļu. vitiem tie ir saplaisājuši un sadrupuši. Nepieciešams veikt skursteņu atjaunošanu.</p>

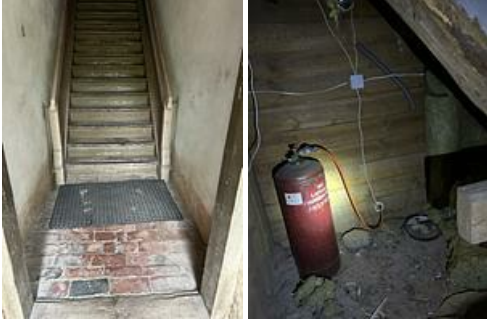
Nr.p.k	Apskojamais objekts (dzīvojamā māja vai tās daļa, iekārtas vai elementa nosaukums, inženiertīklu veids)	Vērtējums / Stāvoklis	Apraksts / Nepieciešamās darbības bojājumu novēršanai
1	Grīdas	Neapmierinošs	<p>Kopējās iekštelpu grīdas mājai tik pat kā nav. kāpņu telpai grīda ir nolietojusies, izdilusi, nelīdzena. izskatās ka nepabeigts vai nekvalitatīvs remontsotrajā stāvā. nav ne grīde, ne sienu.</p>

Būves pamatkonstrukcijas, Grīdas, Neapmierinošs - 8 000,00 € • Būves pamatkonstrukcijas, Dūmvadi, Neapmierinošs - 2 000,00 € • Būves pamatkonstrukcijas, Skursteņi, Avārijas - 8 500,00 € • Būves pamatkonstrukcijas, Lieveņi, Neapmierinošs - 6 500,00 € • Būves pamatkonstrukcijas, Jumtiņi virs ieejas, Avārijas - 8 000,00 € • Būves pamatkonstrukcijas, Logi un durvis, to rāmji un blīvējums, Neapmierinošs - 7 500,00 € • Būves pamatkonstrukcijas, Karnīzes un citas arhitektūras detaļas, Neapmierinošs - 9 000,00 € • Būves pamatkonstrukcijas, Fasāde, Neapmierinošs - 75 000,00 € • Būves pamatkonstrukcijas, Ūdensnoteku tīrība, Neapmierinošs - 9 000,00 € • Būves pamatkonstrukcijas, Jumta seguma vizuālais stāvoklis, Avārijas - 25 000,00 € • Būves pamatkonstrukcijas, Jumta pārkare, vēja kaste, Avārijas - 30 000,00 € • Būves pamatkonstrukcijas, Jumta nesošo konstrukciju vizuālais stāvoklis, Avārijas - 20 000,00 € • Būves pamatkonstrukcijas, Nosēšanās, Neapmierinošs - 15 000,00 € • Būves pamatkonstrukcijas, Pamatu nosēšanās, Neapmierinošs - 18 000,00 €

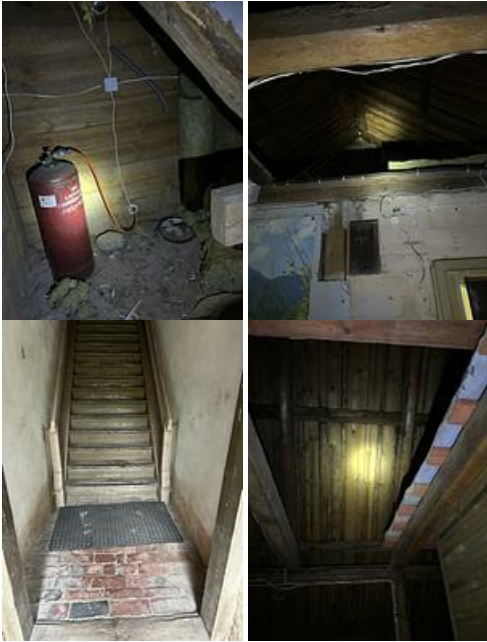
2	Sienas	Neapmierinošs	<p>Kopējās iekštelpu sienas ēkai tik pat kā nav. trepes uzved uz otro stāvu, kur īsti nevar saprast - nav ne sienu, ne griesti. izskatās, ka katrs kaimiņš sev kko ir uztaisījis. Jāpārbauda atbilstība būvnormatīviem.</p>

Provizoriskās izmaksas trūkumu novēršanai:• Būves pamatkonstrukcijas, Sienas, Neapmierinošs - 7 000,00 € •
